# Phân tích nguyên nhân và biện pháp xử lý vết nứt của tường chắn bê tông tại dự án đường tuần tra biên giới tỉnh Cao Bằng

Analysis of causes and remedial measures for cracks in concrete retaining walls at the border patrol road project in Cao Bang Province

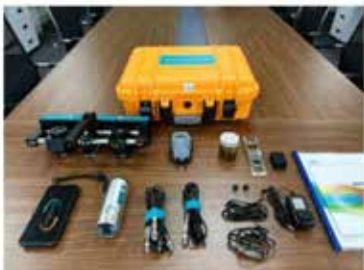
Công tác kiểm tra vết nứt trong tường chắn bê tông được thực hiện bằng thiết bị siêu âm F800, được cấu tạo chủ yếu từ bộ phát - thu siêu âm phẳng, đầu dò hình ảnh và bộ xử lý tín hiệu như minh họa ở Hình 1.

Hình 1. Máy đo chiều rộng và chiều sâu vết nứt bê tông F800

Trong quá trình kiểm tra, thiết bị được hiệu chuẩn theo mẫu chuẩn bê tông, kết hợp các dụng cụ phụ trợ như thước đo, dầu truyền âm, bút đánh dấu, sổ ghi dữ liệu và nhiệt kế hiện trường nhằm đảm bảo độ chính xác và tính ổn định của phép đo.

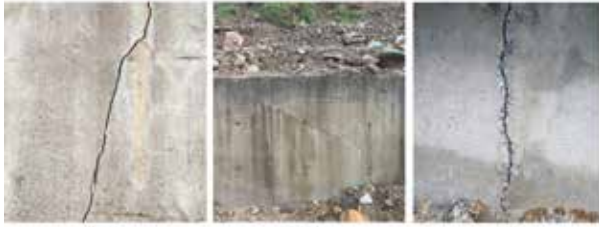
Hiện trạng của các đoạn tường chắn phạm vi này có xuất hiện các dạng vết nứt nghiêng khác nhau dọc theo thân tường từ phía

trên đỉnh tường đang có xu hướng phát triển xuống phần thân của tường chắn.

Hình 4. Các dạng nứt nghiêm trọng chắn trọng lực bê tông tại đường TTBG tỉnh Cao Bằng. Các vị trí đo được đánh số lần lượt VT1, VT2 và VT3. Công tác đo thực hiện đợt đầu tiên bắt đầu từ ngày 18/11/2024, chu kỳ đo 15 ngày/lần, kéo dài trong 90 ngày. Kết quả đường cong biến thiên vị trí vết nứt thể hiện ở Hình 5, còn đường cong biến thiên chiều dài và độ sâu thể hiện ở Hình 6.

Đối với các vết nứt đã xuất hiện, tiến hành xử lý bằng công nghệ bơm vữa áp lực tĩnh, sử dụng thiết bị bơm vữa cao áp cỡ nhỏ để bơm liên tục vữa xi măng vào vị trí vết nứt, cho đến khi toàn bộ khe nứt được lấp đầy hoàn toàn. Sau khi hoàn tất quá trình bơm, tiến hành kiểm tra lại bằng phương pháp siêu âm phẳng, kết quả cho thấy các vết nứt không tiếp tục phát triển và không xuất hiện thấm nước, đạt mục tiêu phục hồi liên kết vật liệu và bịt kín vết nứt.

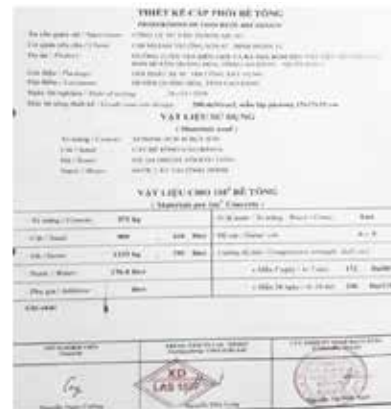
Dự án này sử dụng bê tông mác 200 cho xây dựng tường chắn, trước khi thi công đã tiến hành thí nghiệm thành phần cấp phối như trong Hình 8.

Hình 8. Thiết kế cấp phối bê tông mác 200 dự án đường tuần tra biên giới Cao Bằng

Qua kiểm nghiệm, tỷ lệ cấp phối bê tông được xác định phù hợp với các tiêu chuẩn kỹ thuật hiện hành. Trong quá trình thi công tường chắn, nhà thầu đã tổ chức đổ bê tông theo đúng biện pháp thi công được phê duyệt và tuân thủ đúng các quy định kỹ thuật về trình tự, phương pháp thi công. Sau khi đổ bê tông xong và tháo dỡ cốp pha, tiến hành bảo dưỡng ngay lập tức.
